(2) 全体整備イメージ

### (3) 個別整備

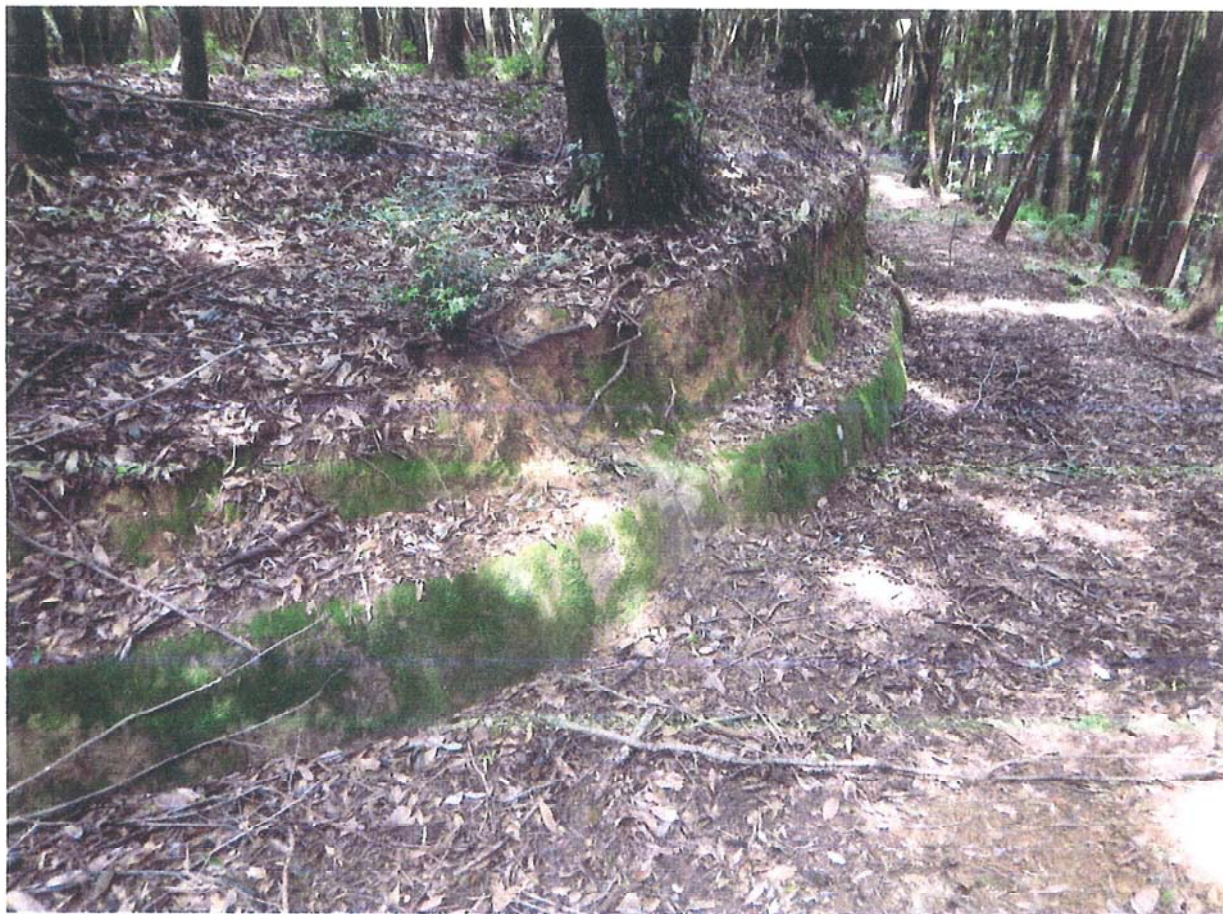
城壁（列石）沿い歩行者用園路 現況

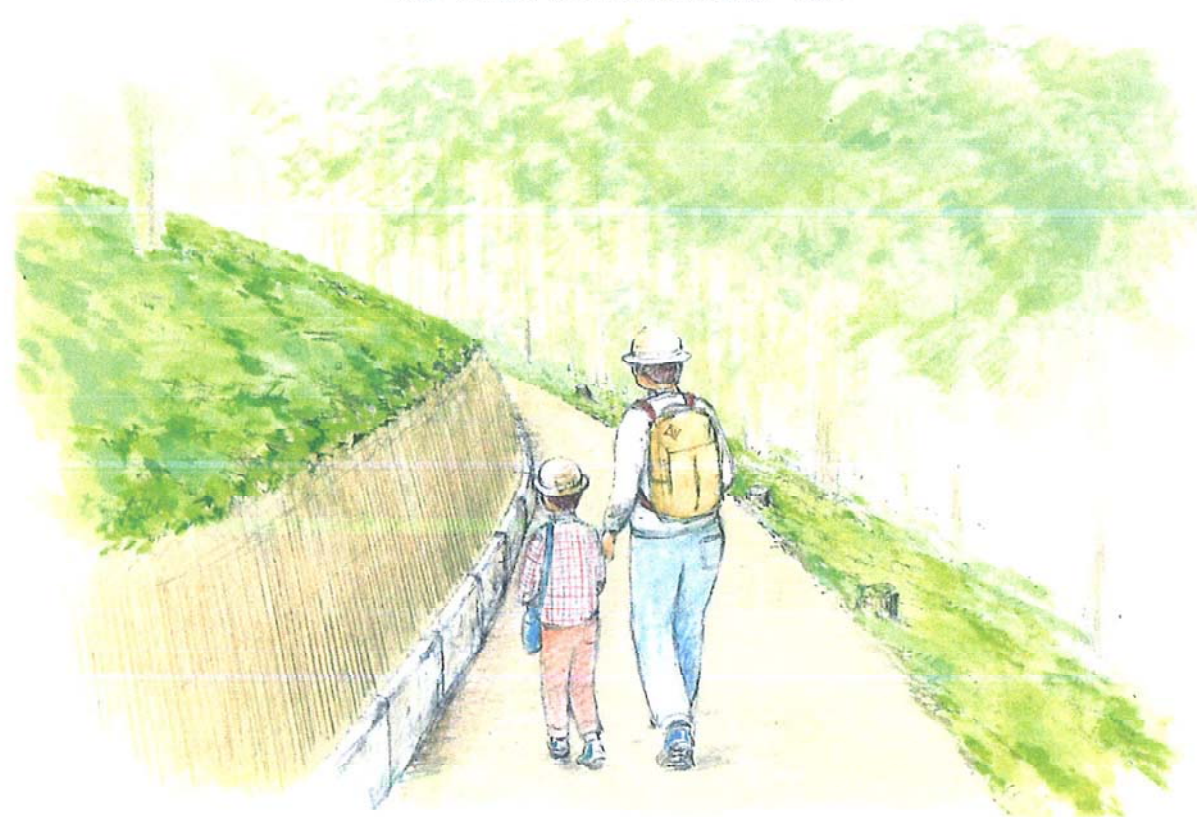
城壁（列石）沿い歩行者用園路 整備イメージ

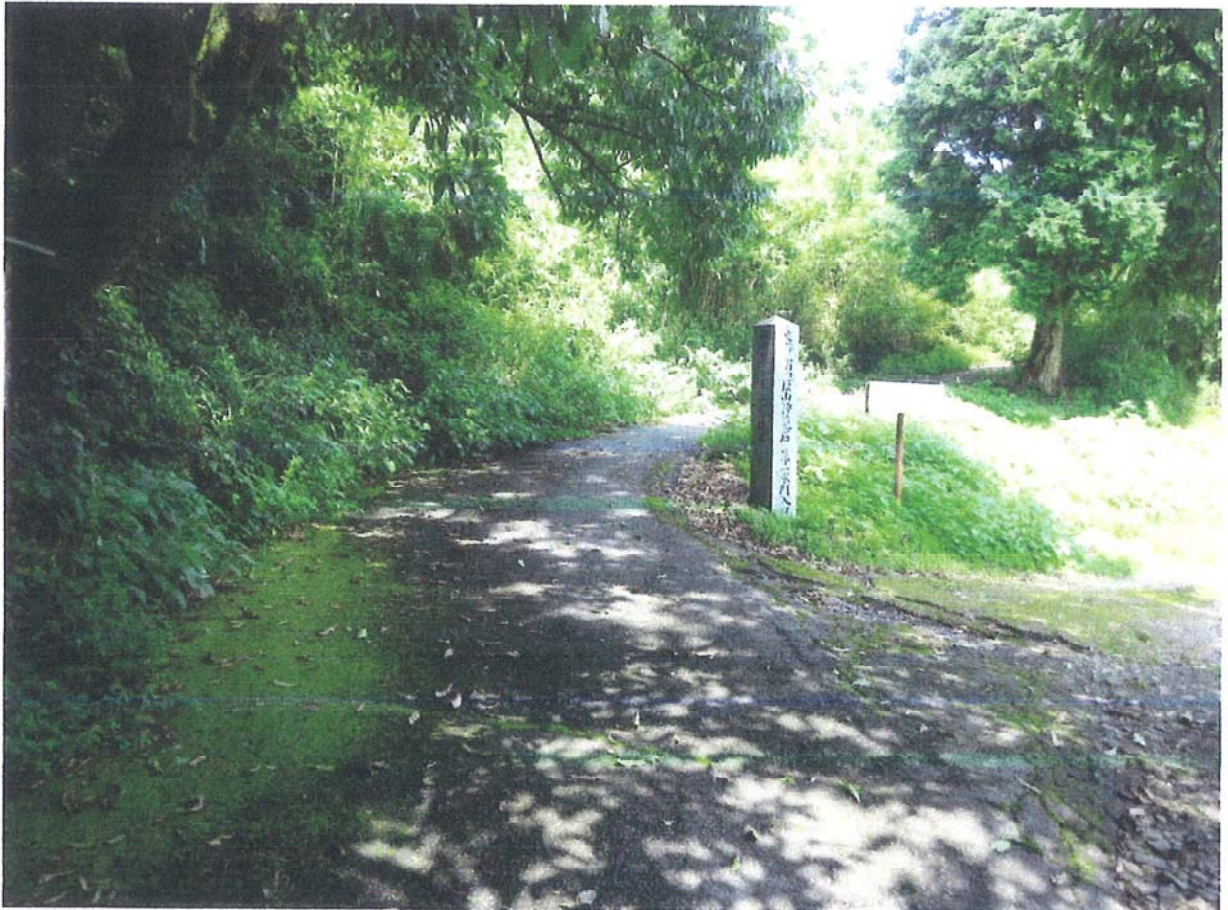
第1水門入口 現況

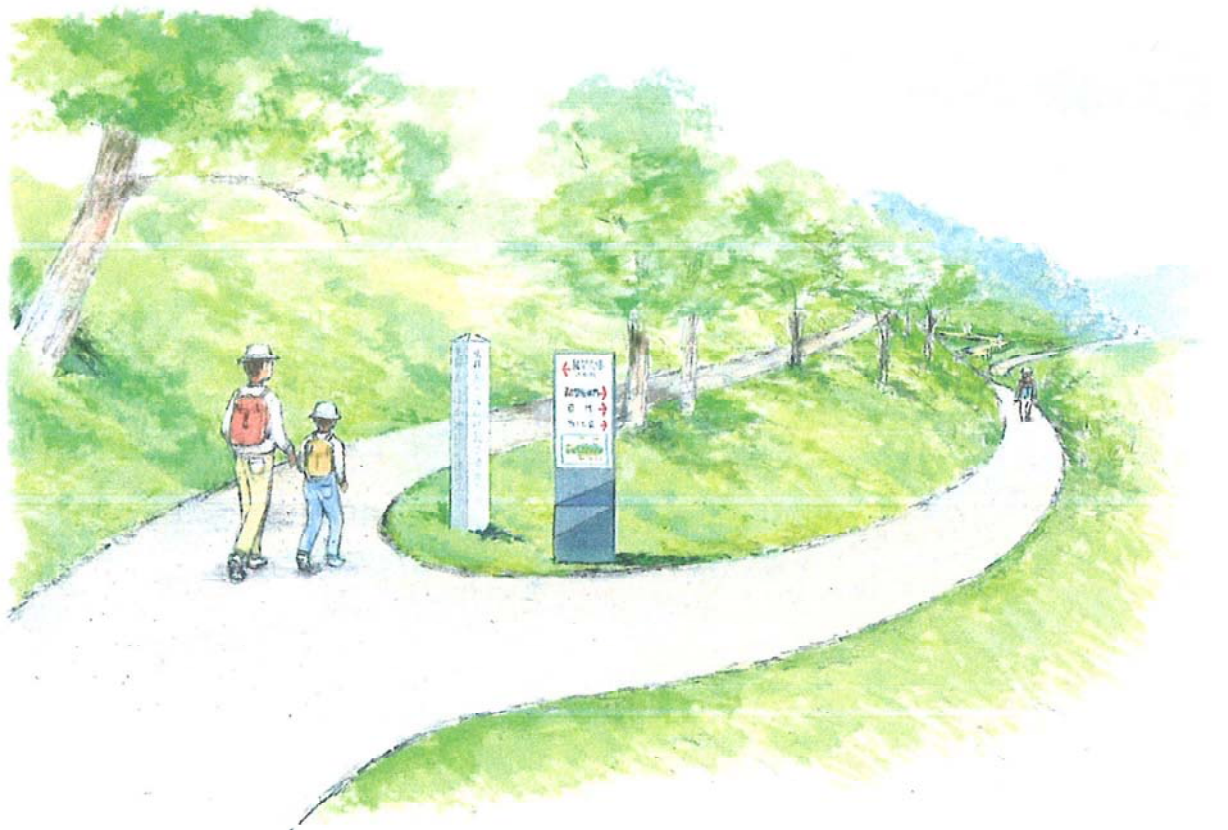
第1水門入口 整備イメージ

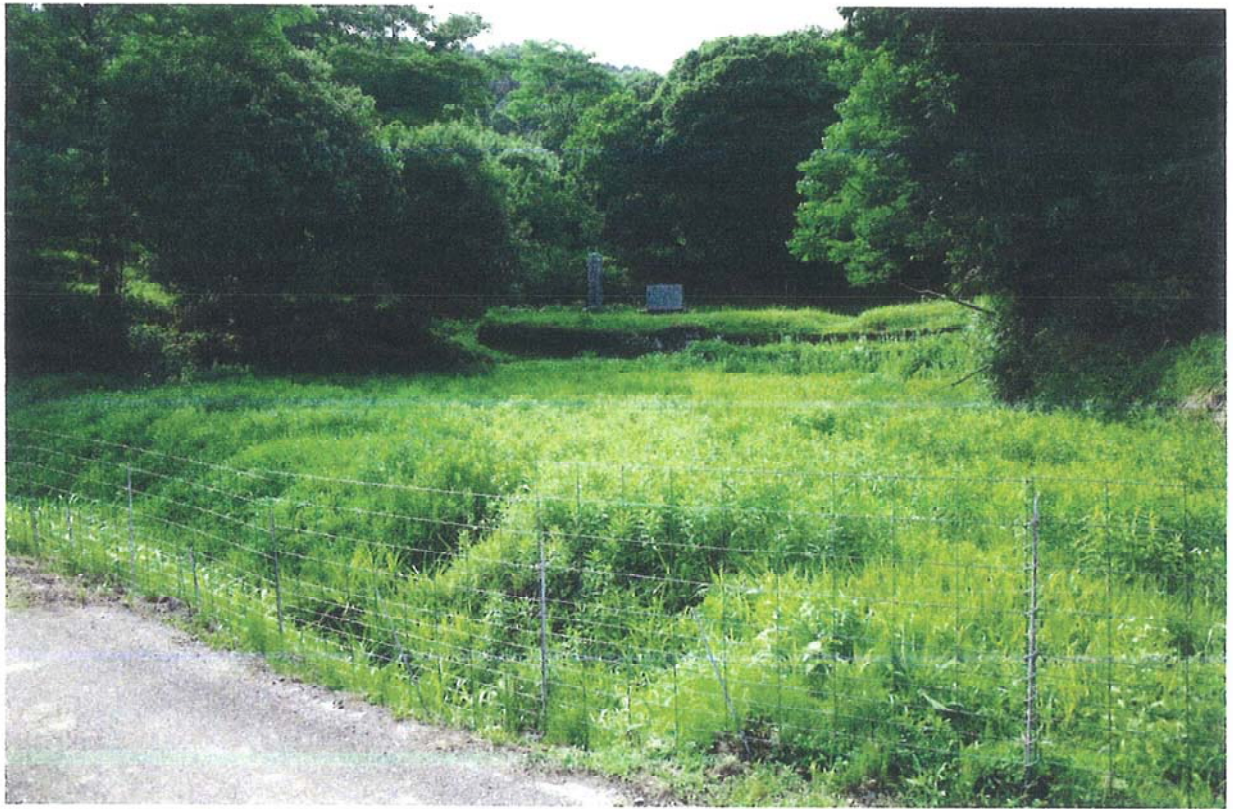
第1水門・南門 現況

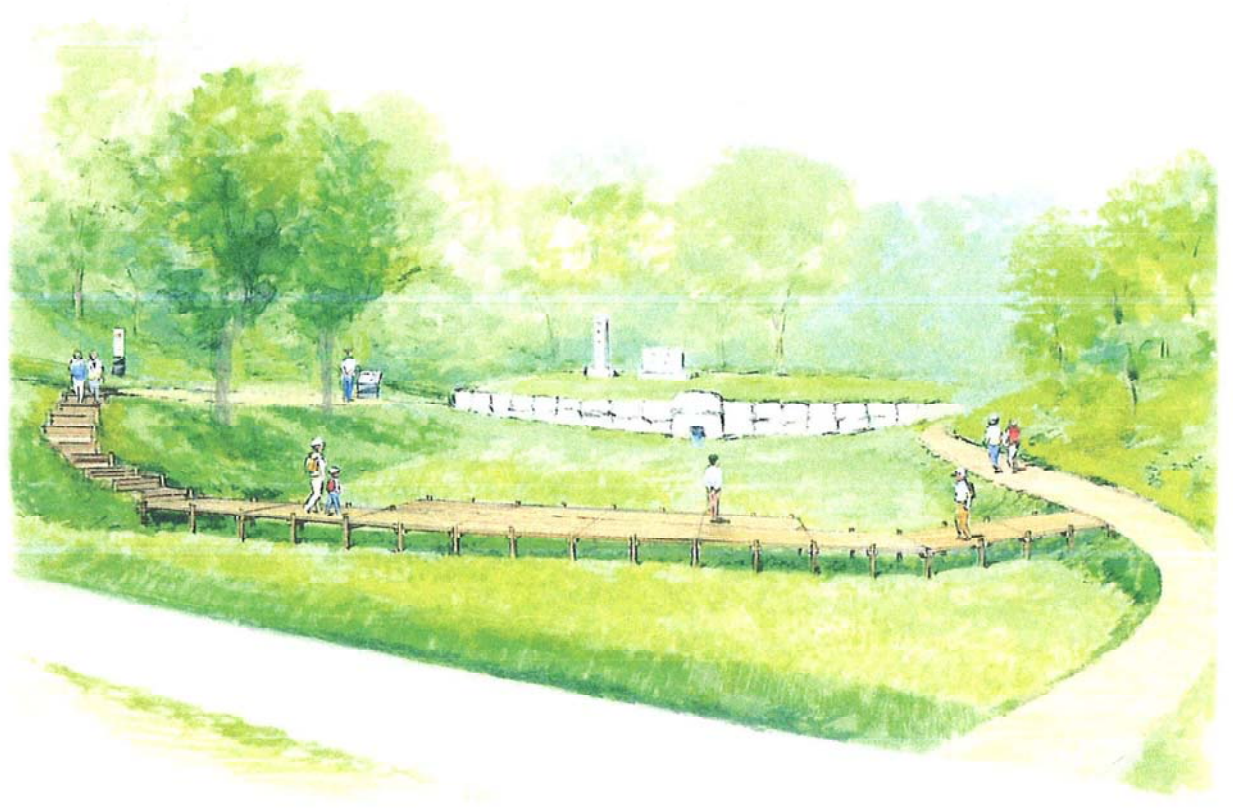
第1水門・南門 整備イメージ

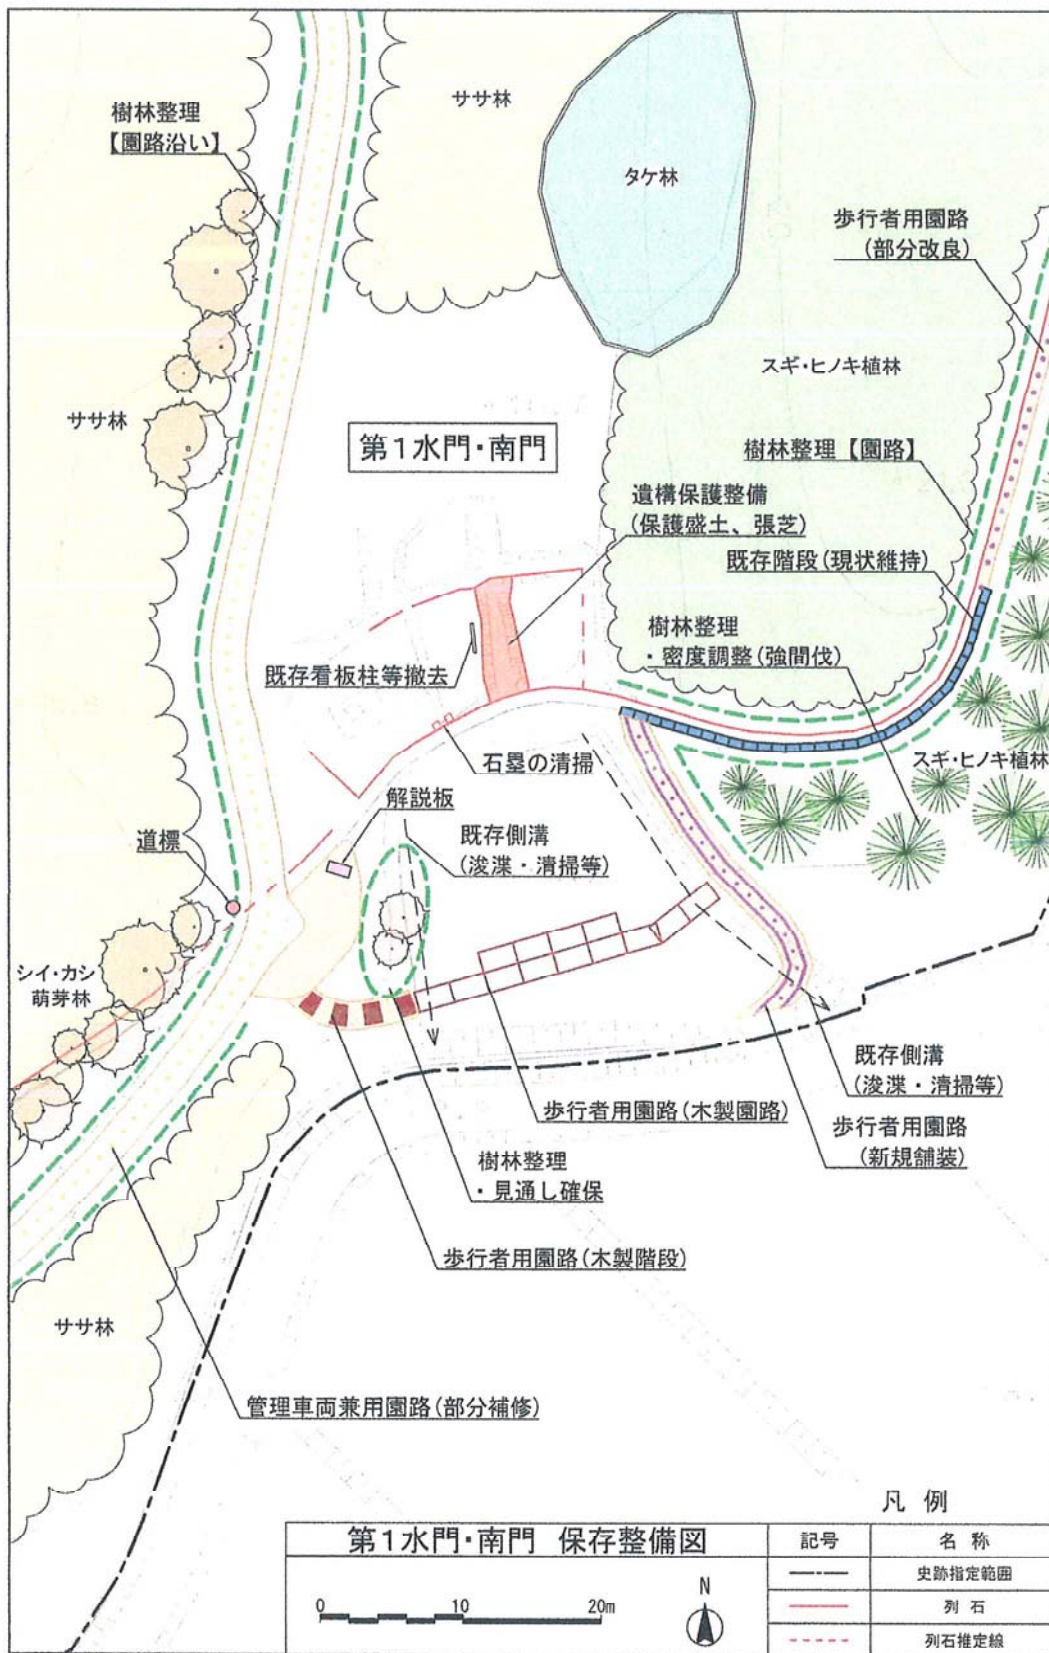
第1水門・南門 保存整備図

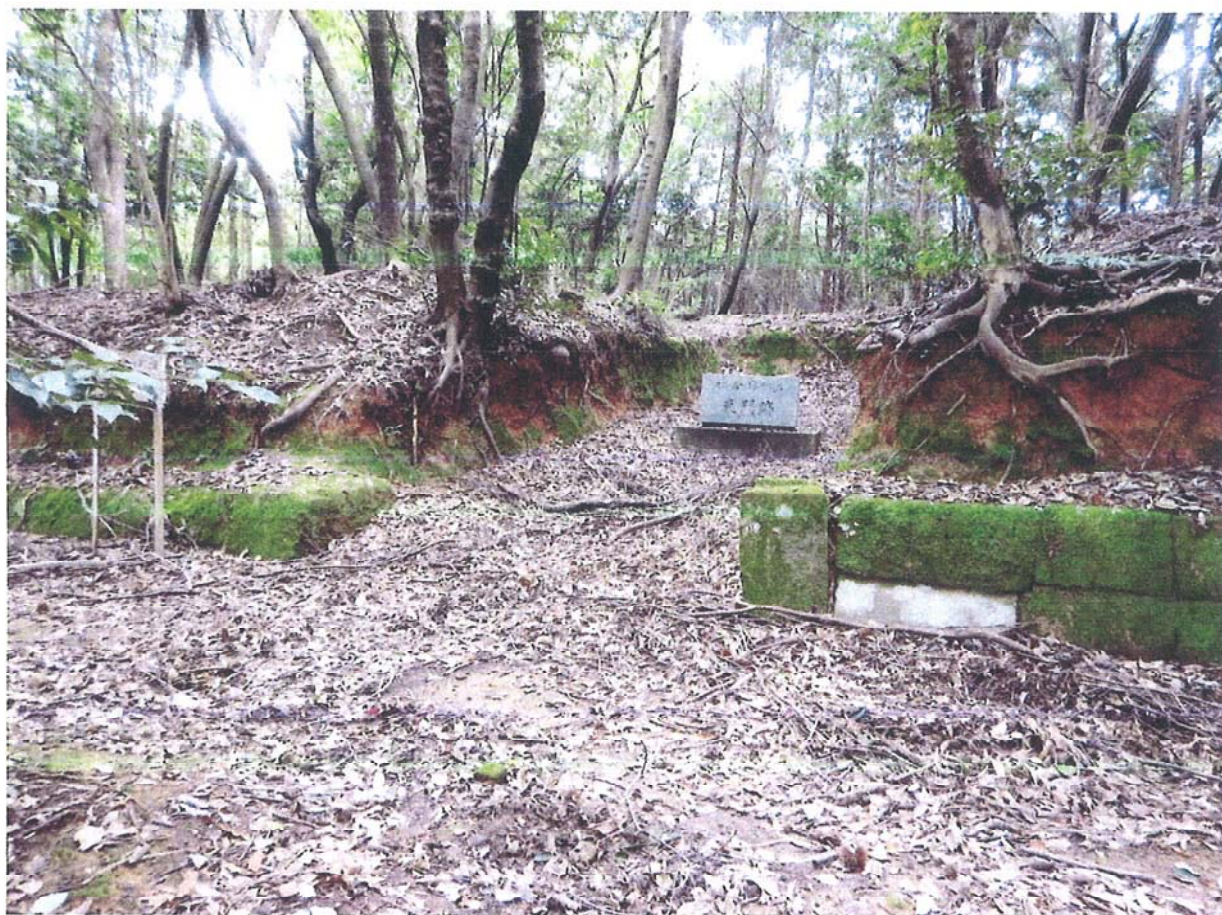
東門 現況

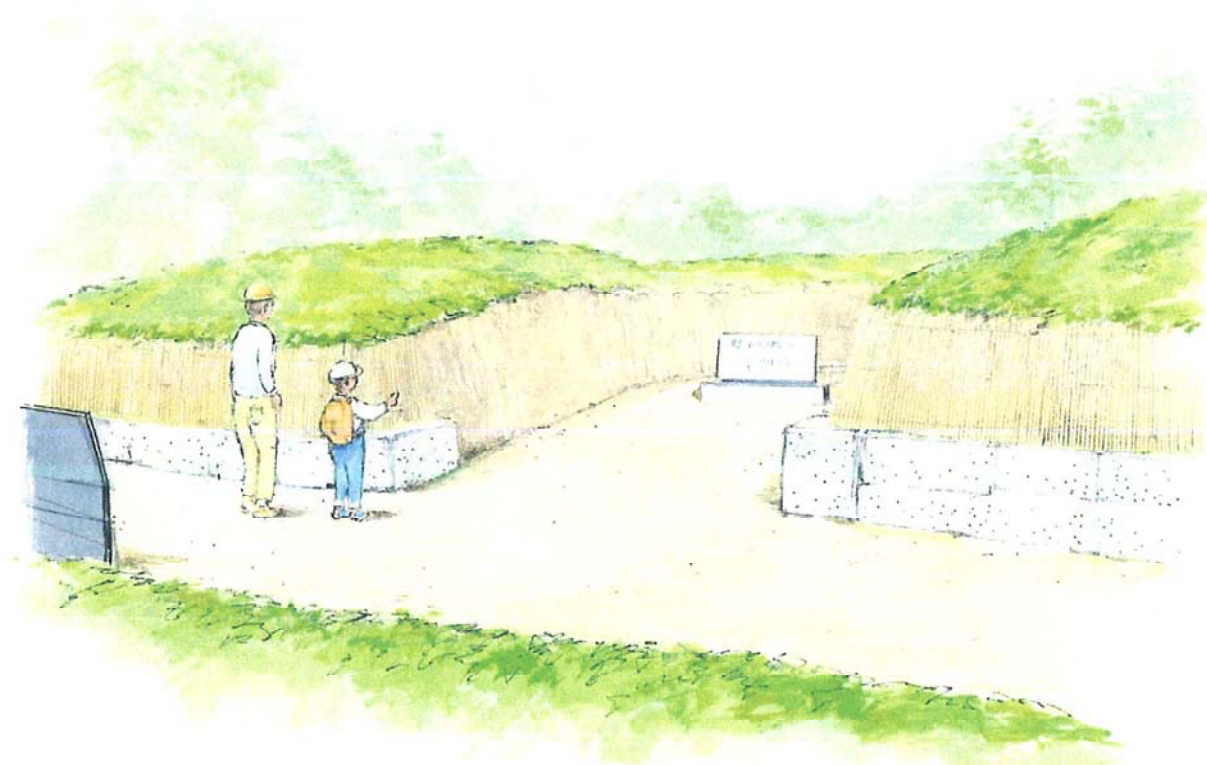
東門 整備イメージ

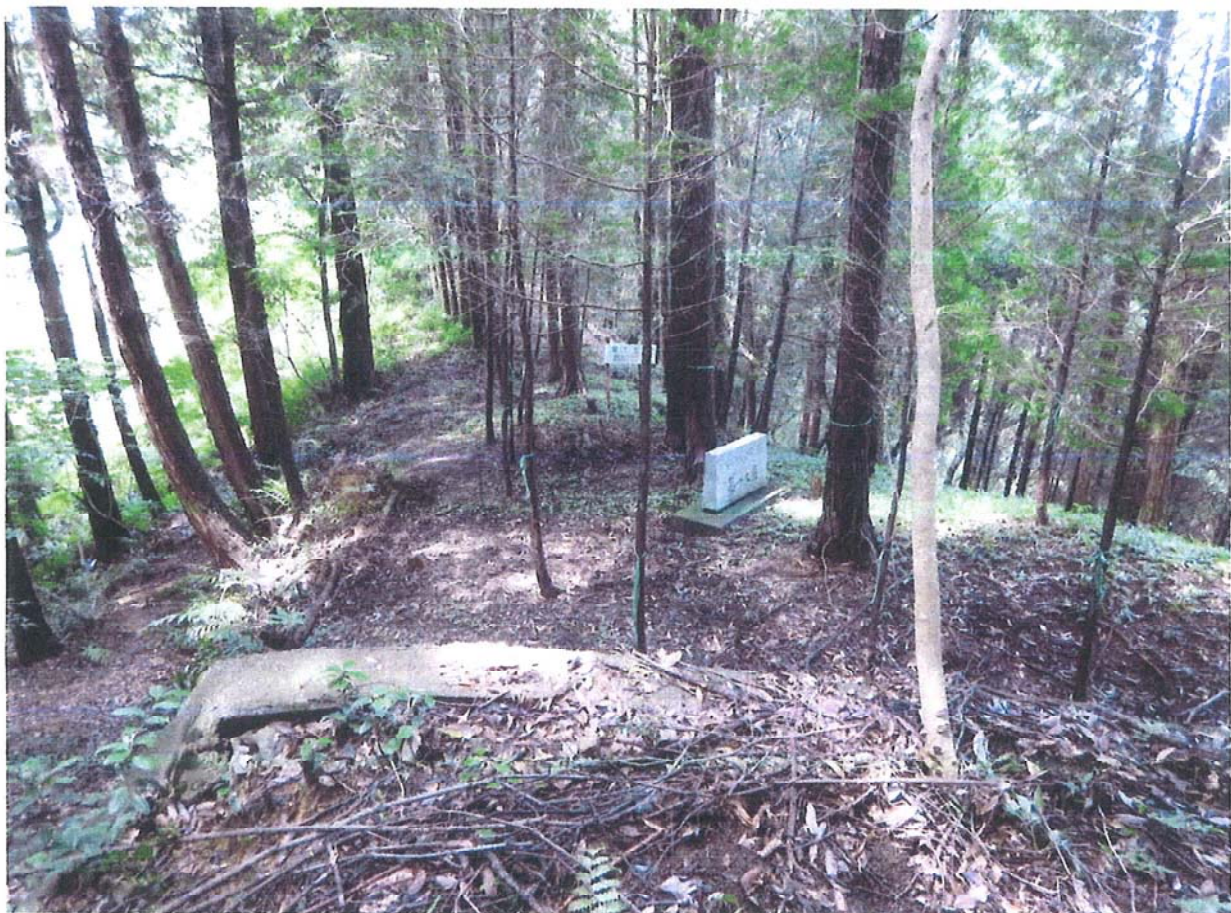
第1土塁 現況

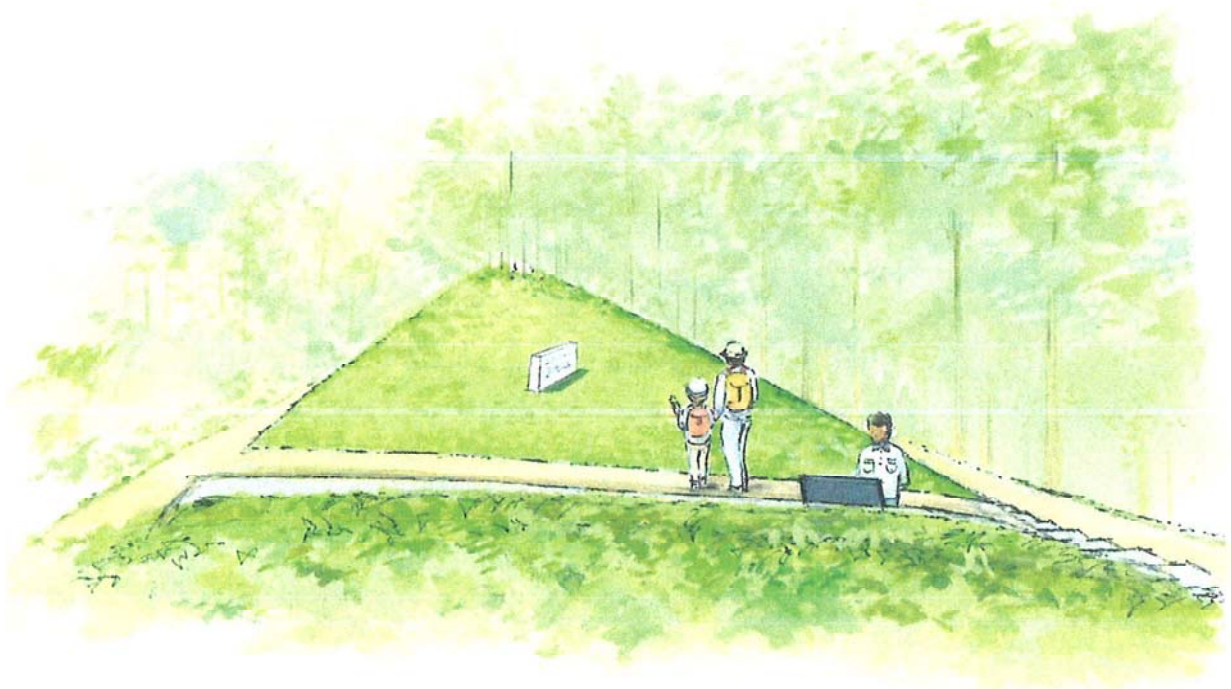
第1土塁 整備イメージ

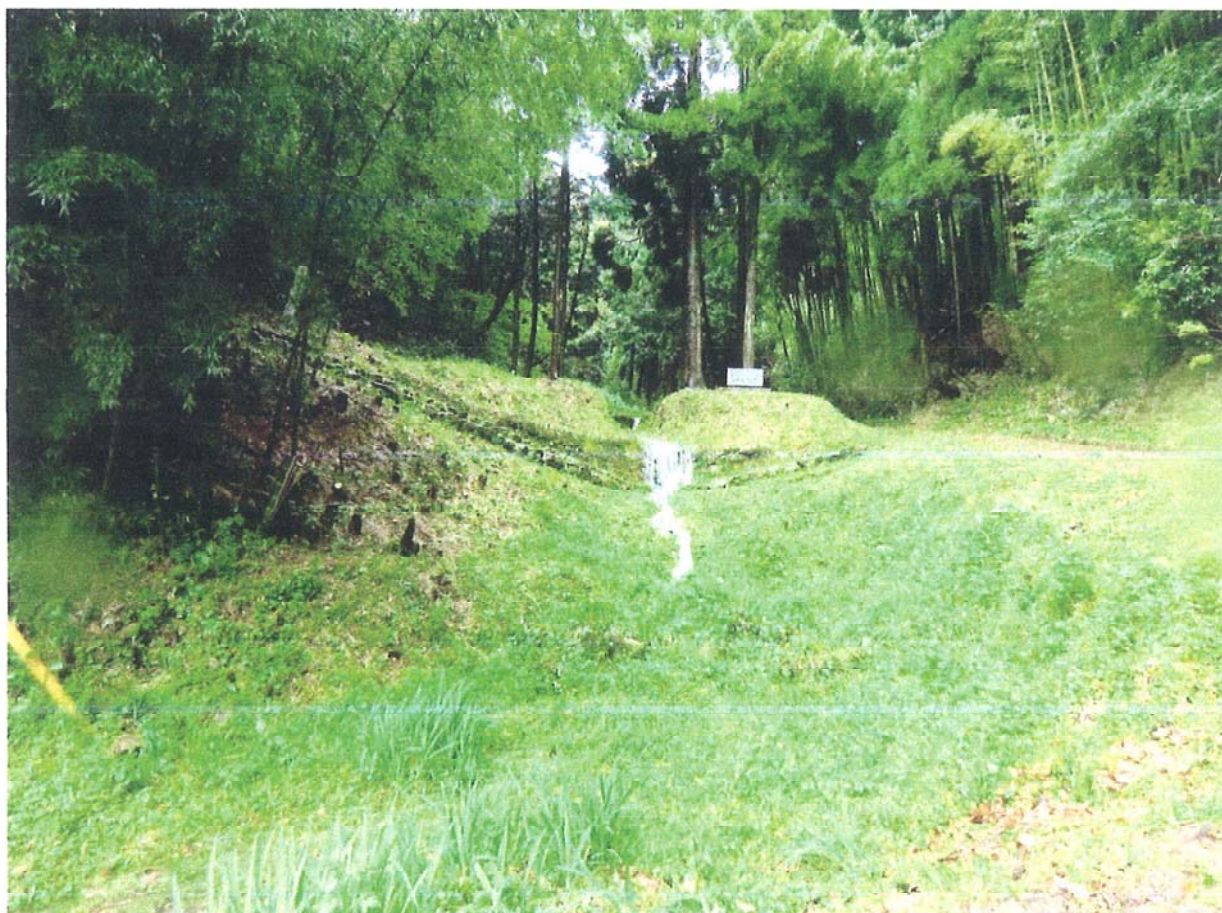
第2水門 現況

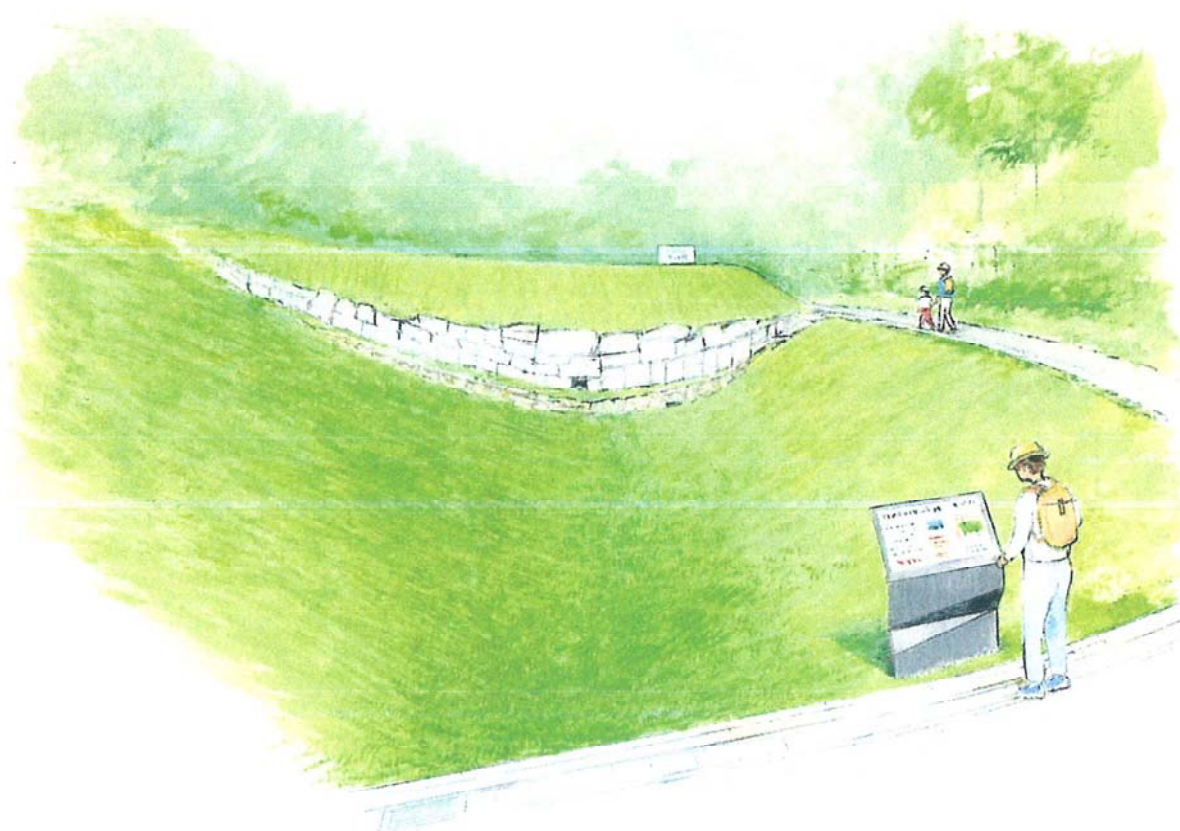
第2水門 整備イメージ

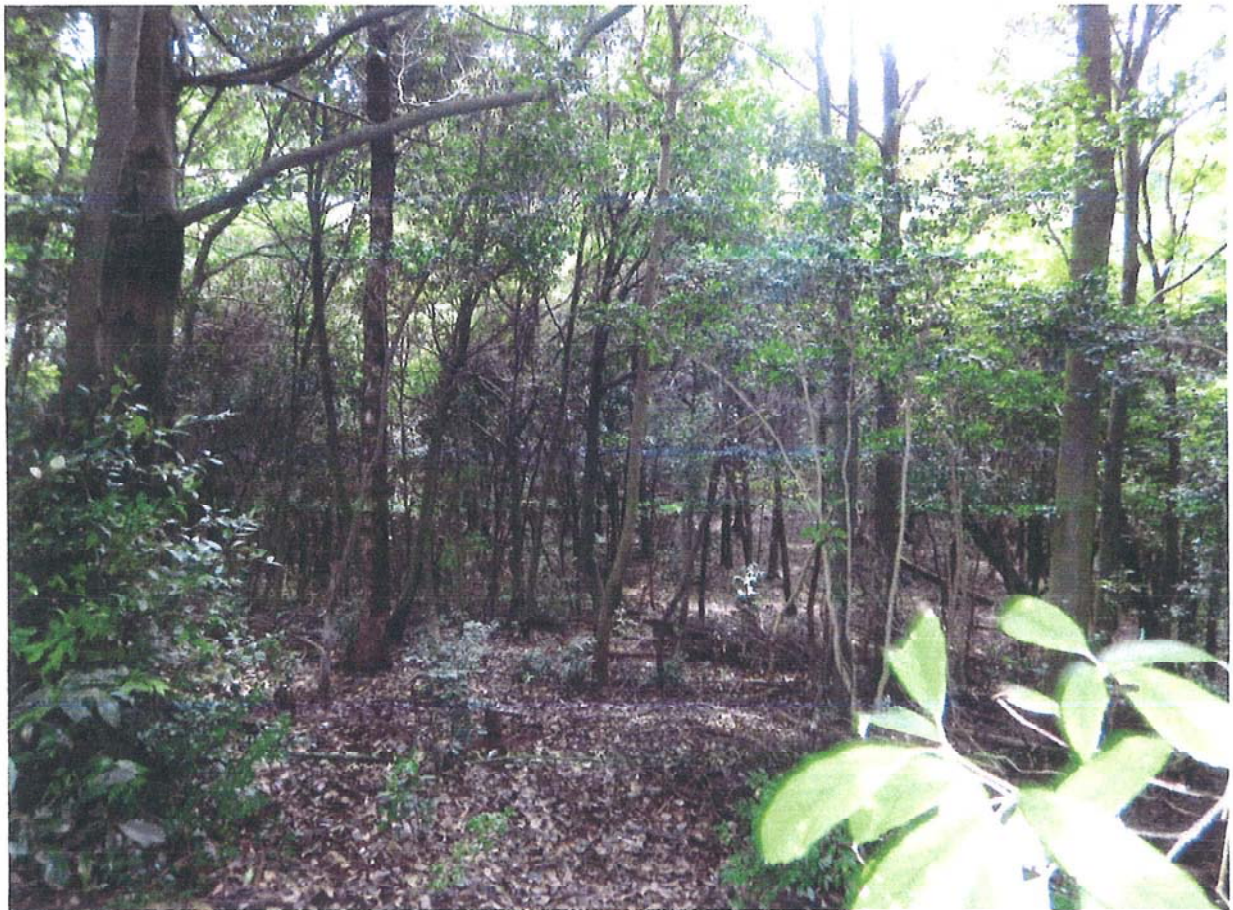
展望広場 現況

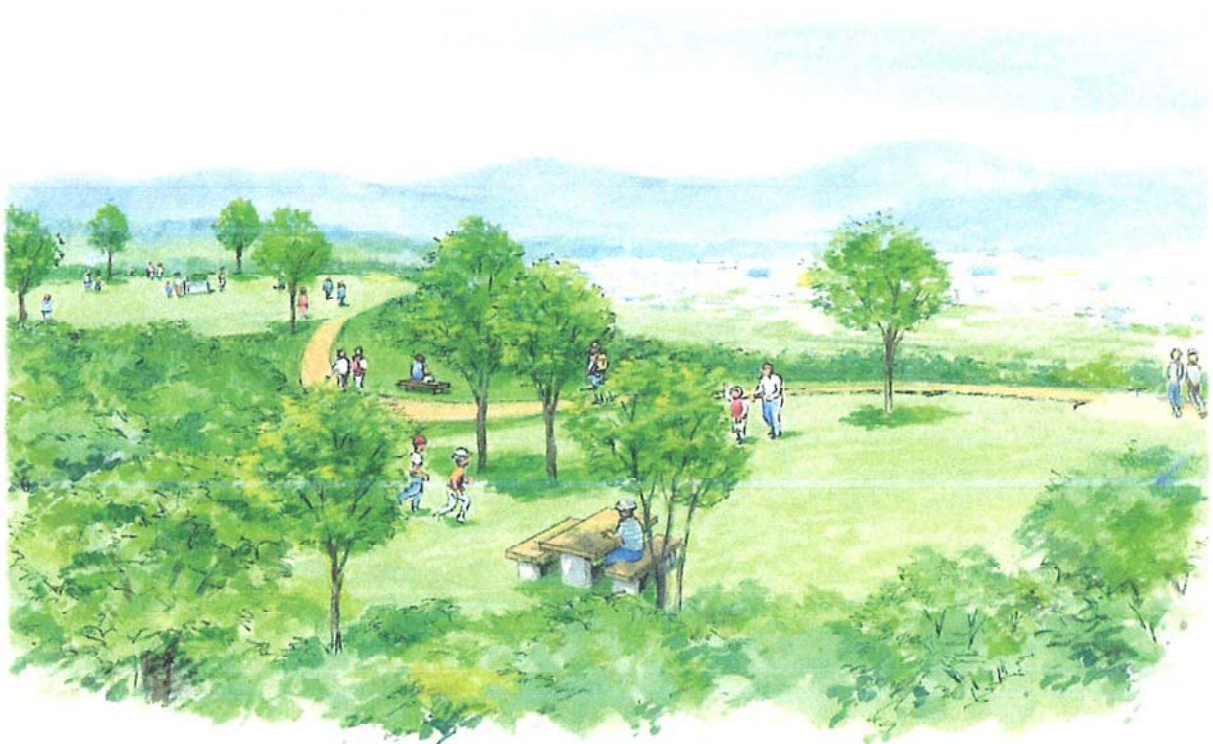
展望広場 整備イメージ

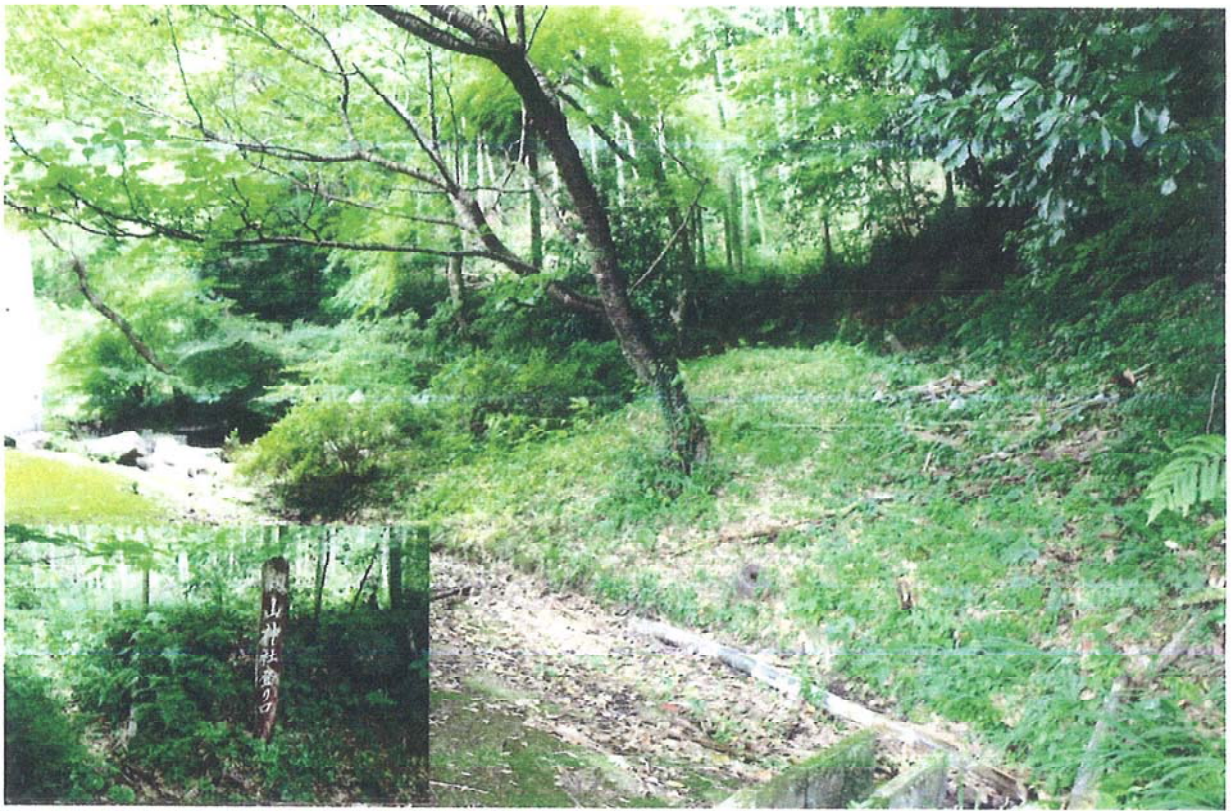
韮山神社入口 現況

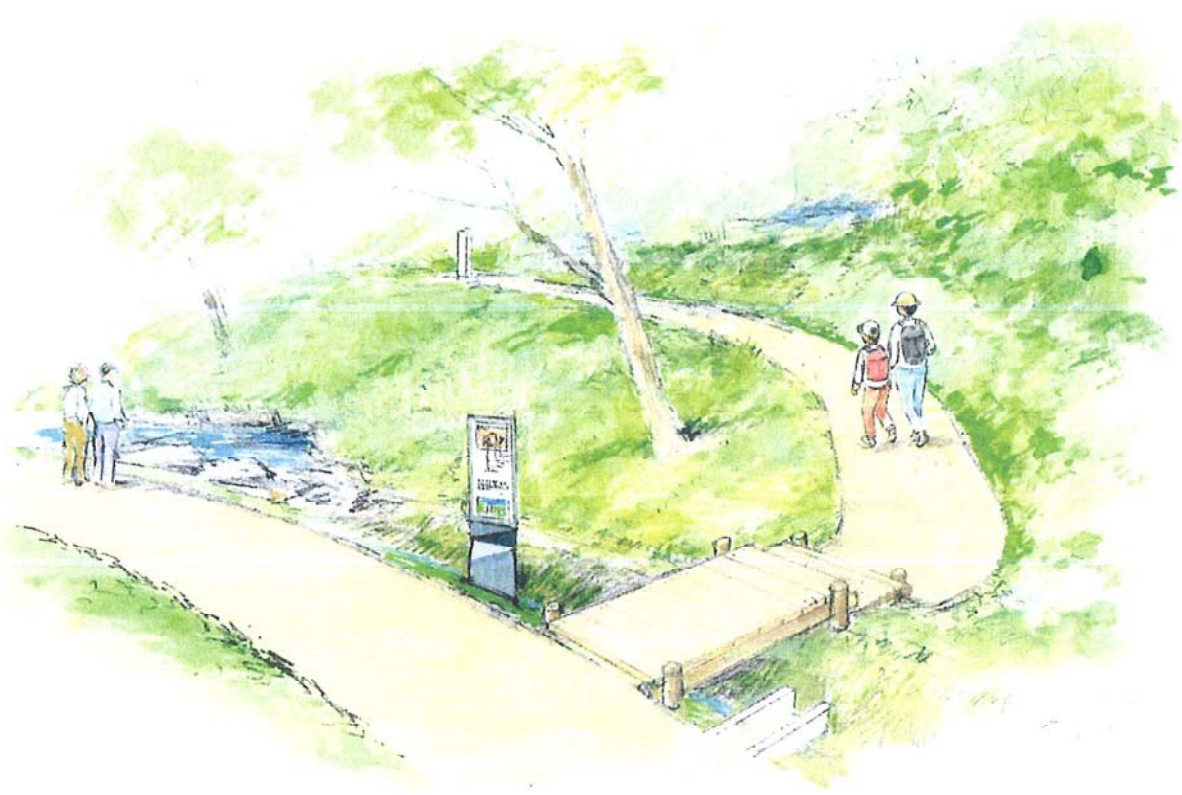
韮山神社入口 整備イメージ

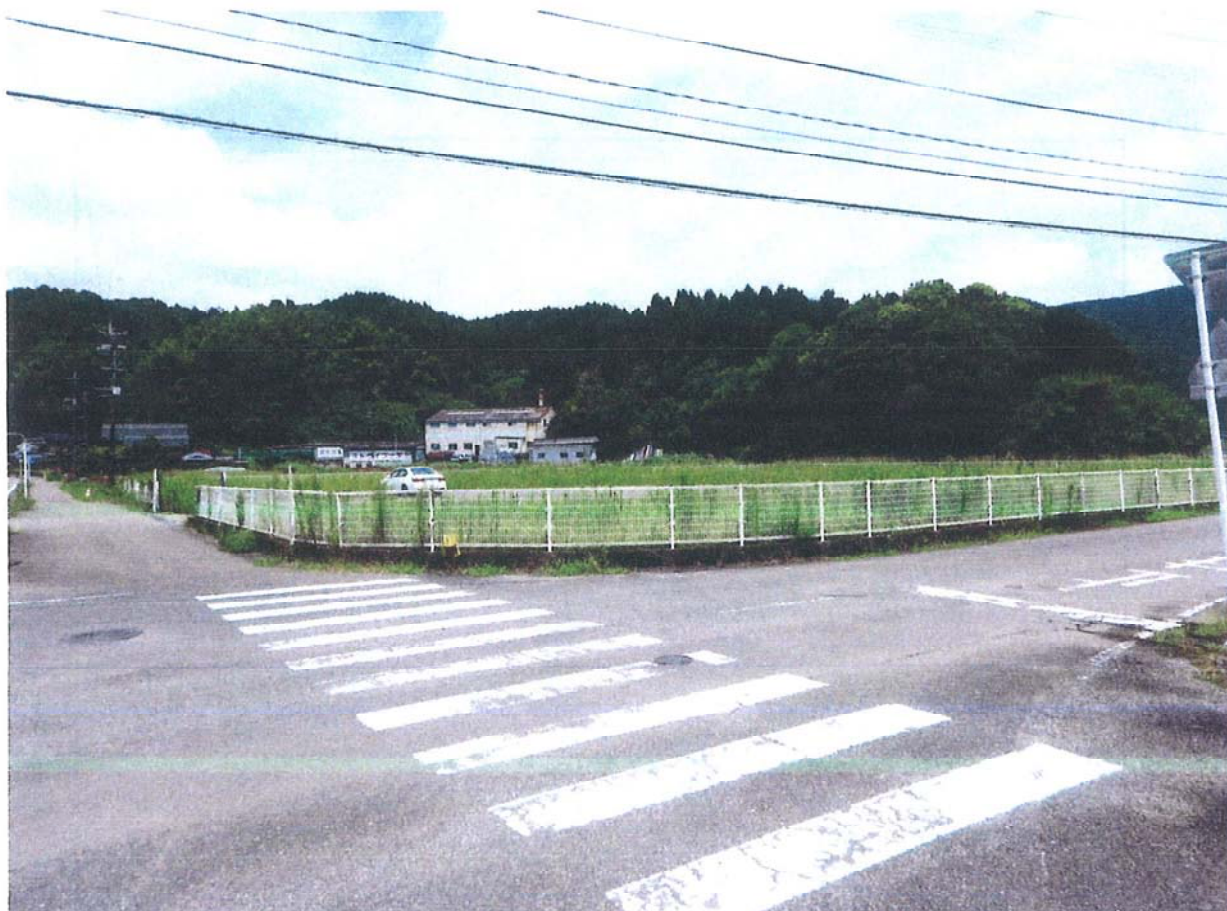
エントランス広場 現況

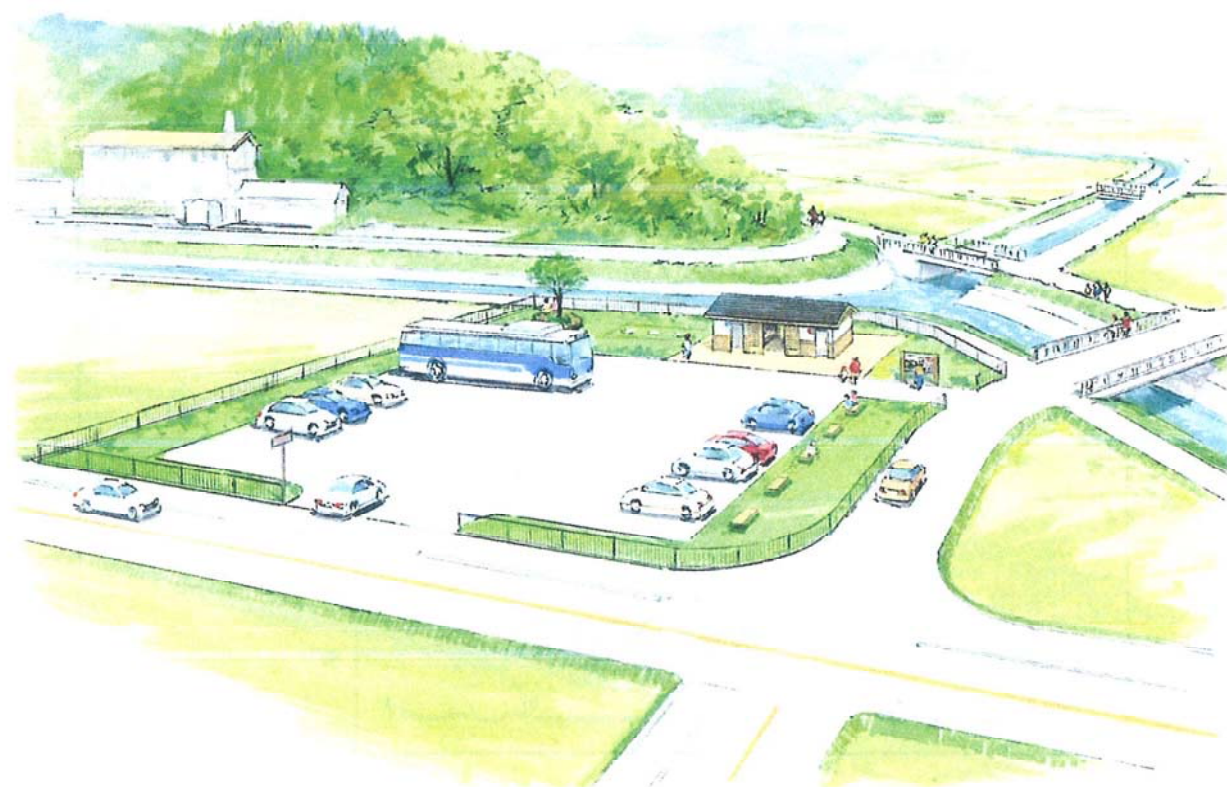
エントランス広場 整備イメージ
